## **ESCOLA MUNICIPAL JOVINA PEREIRA**

### **ZONA RURAL – GUARATINGA/BA**

Consoante aos termos de consulta, a presente inspeção tem por finalidade a análise das condições do Telhado da Escola Municipal Jovina Pereira.

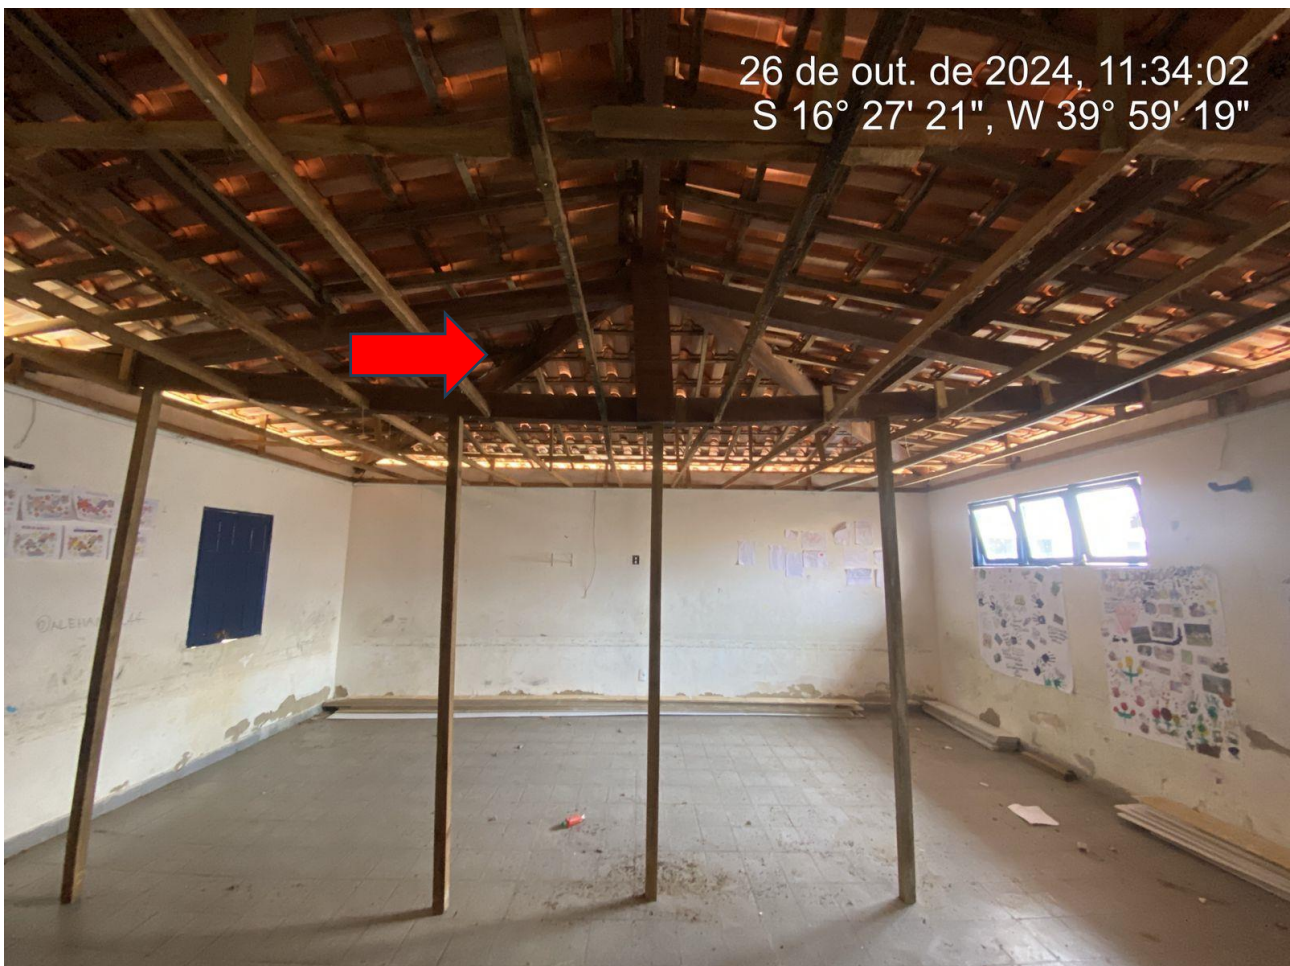
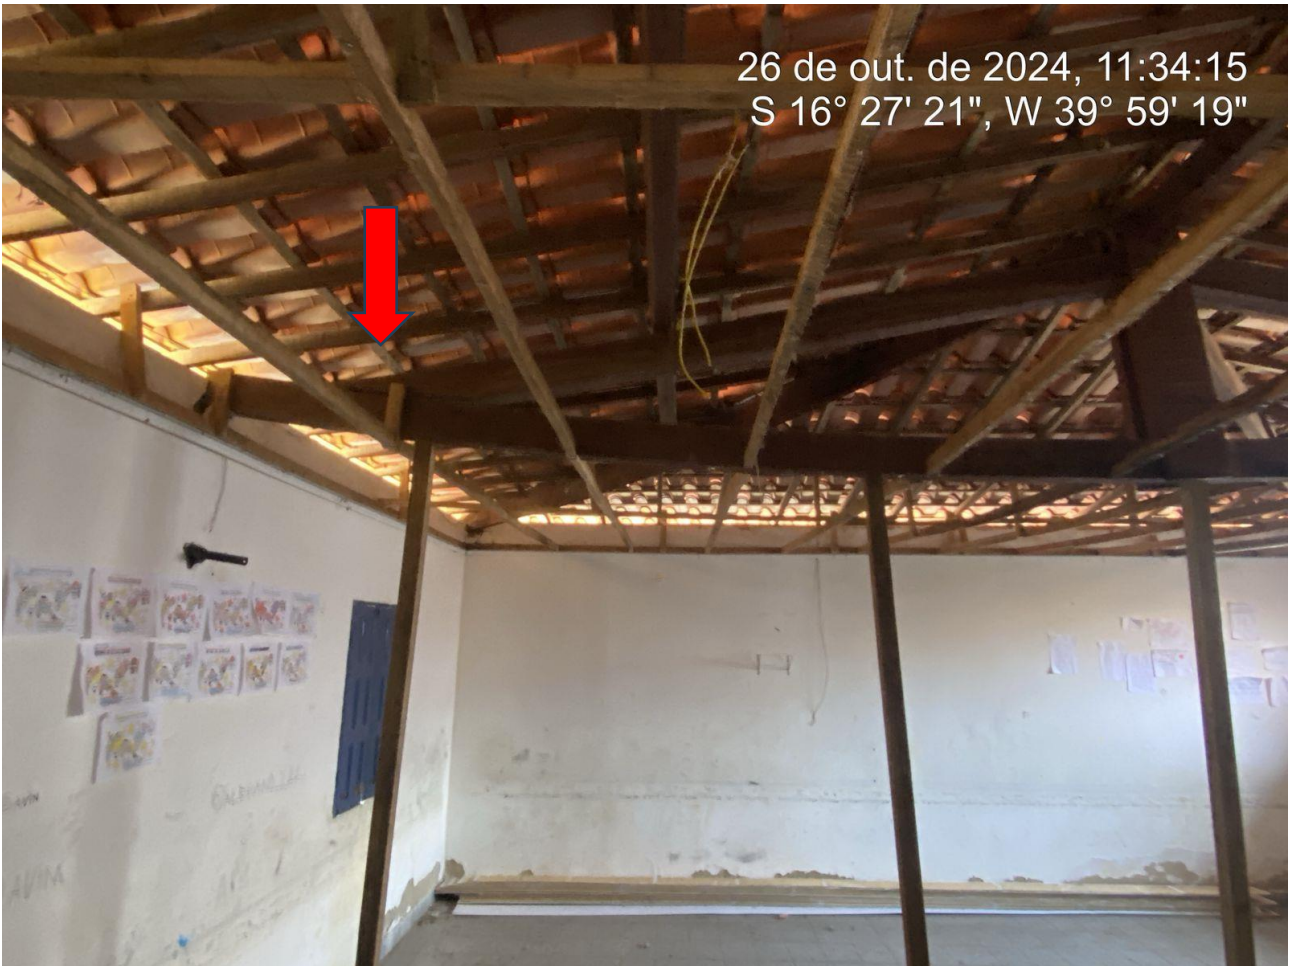
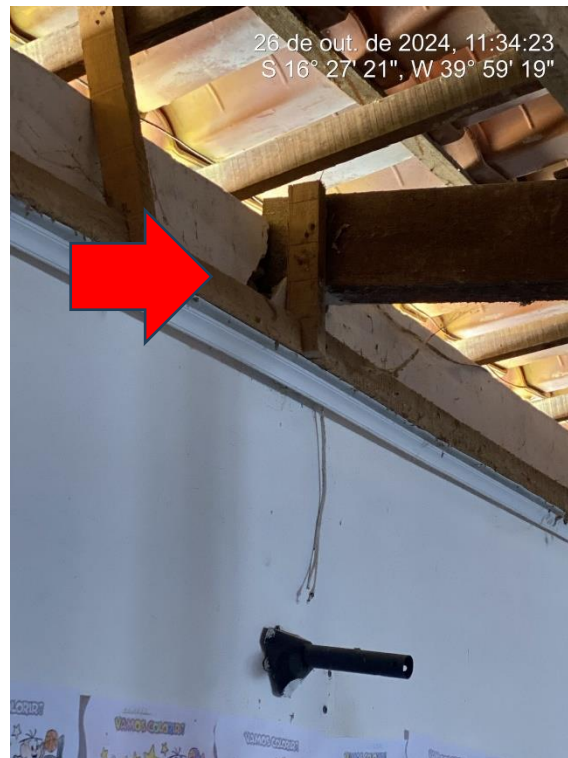
Porém, ao analisar o telhado da Escola Jovina Pereira, percebe-se que alguns elementos essenciais não foram executados.

Os itens “APOIO”, “DIAGONAL” e “CHAFUZ”, não foram executados no telhado da escola Jovina Pereira, o que pode comprometer a segurança e o desempenho da estrutura do telhado.

Foi relatado também por alguns moradores do local, que foi realizado uma troca das telhas do telhado, onde, anteriormente as telhas eram mais leves em relação as atuais telhas, e a estrutura do madeiramento não foi alterada, o que pode ter também, ocasionado um sobrepeso da cobertura sob a estrutura de madeira do telhado.

Foi constatado, que uma das salas de aula, também está com o sistema de cobertura comprometido. Além de vários pontos da estrutura estão com ripas e caibros danificados, agregado a falta de encaixe correto das telhas e a baixa inclinação da estrutura. Sendo assim, necessário a substituição/intervenção de toda a cobertura e estrutura das salas comprometidas, para a segurança dos usuários.

Diante das não conformidades da falta de desempenho do sistema vistoriado na estrutura do telhado, e frente às suas condições precárias de usabilidade e de obsolescência funcional, classifico a estrutura de uma maneira global, como de **GRAU DE RISCO CRITICO**, sendo necessário a intervenção imediata para sanar as irregularidades apontadas no laudo de inspeção.
