## **ESCOLA MUNICIPAL JOVINA PEREIRA**

### **ZONA RURAL – GUARATINGA/BA**

Consoante aos termos de consulta, a presente inspeção tem por finalidade a análise das condições do Telhado da Escola Municipal Jovina Pereira.

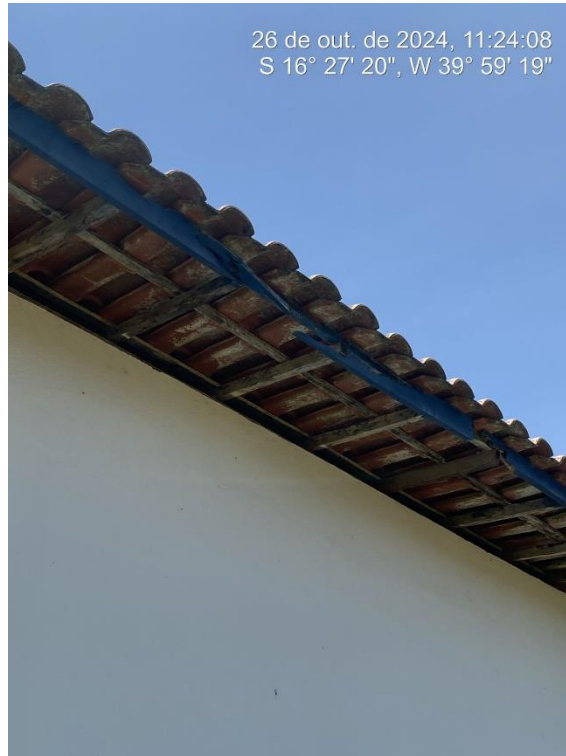
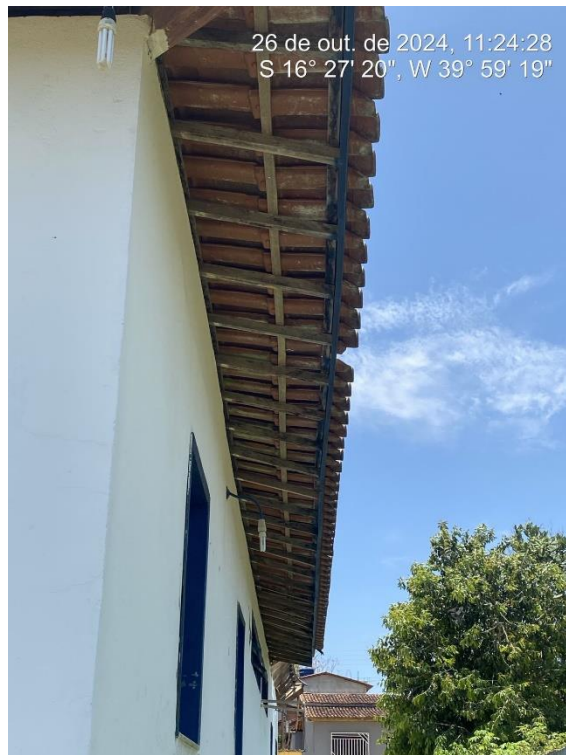
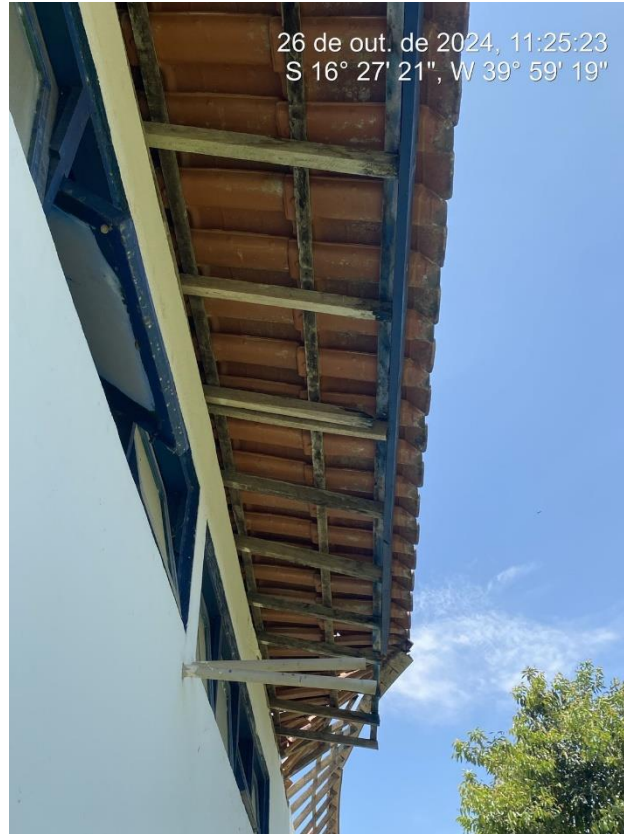
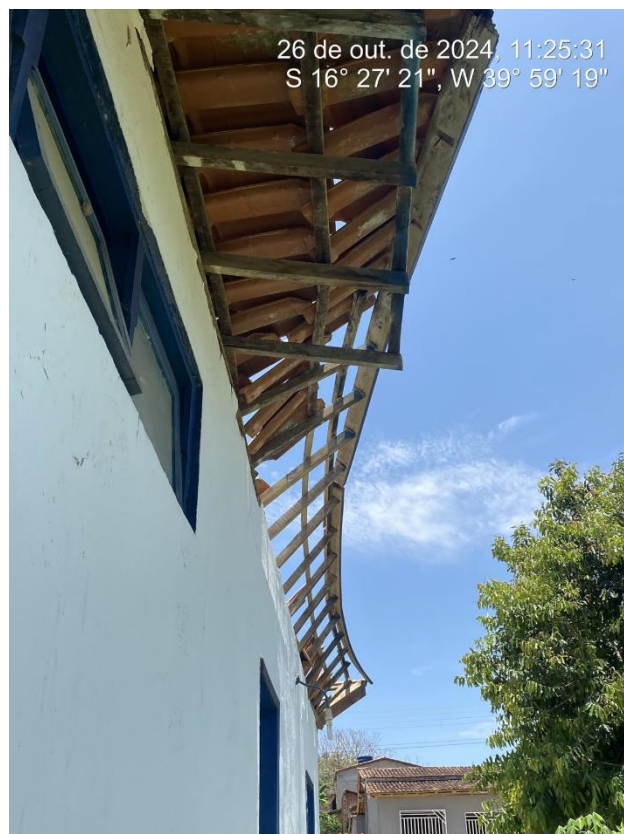
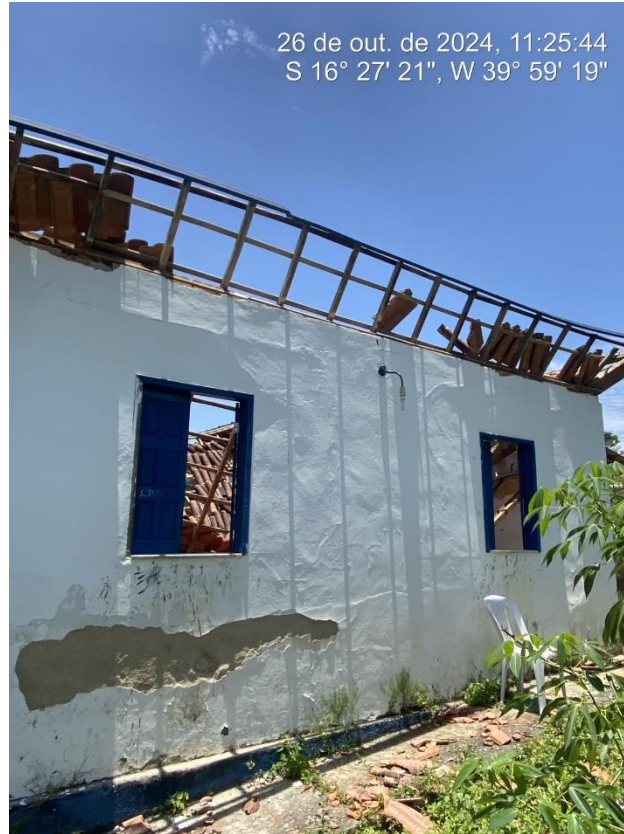
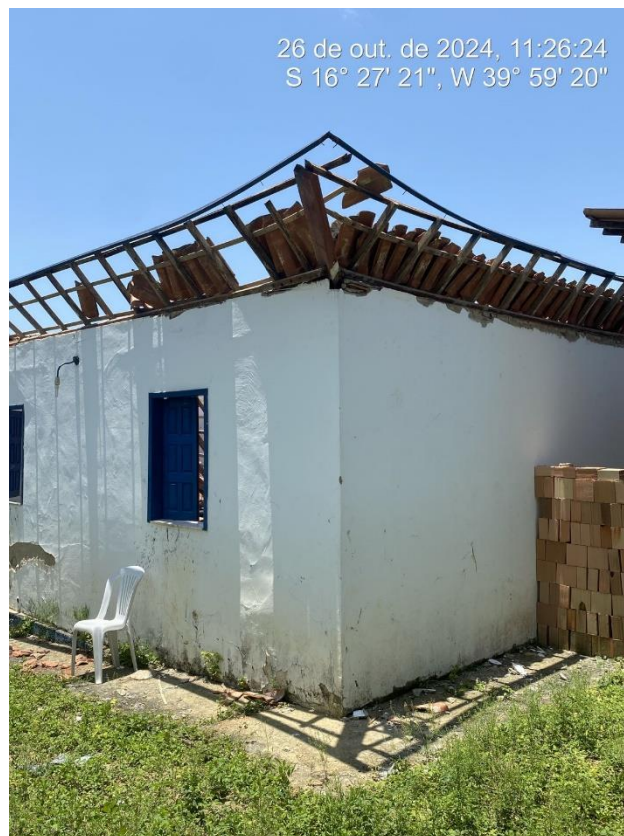
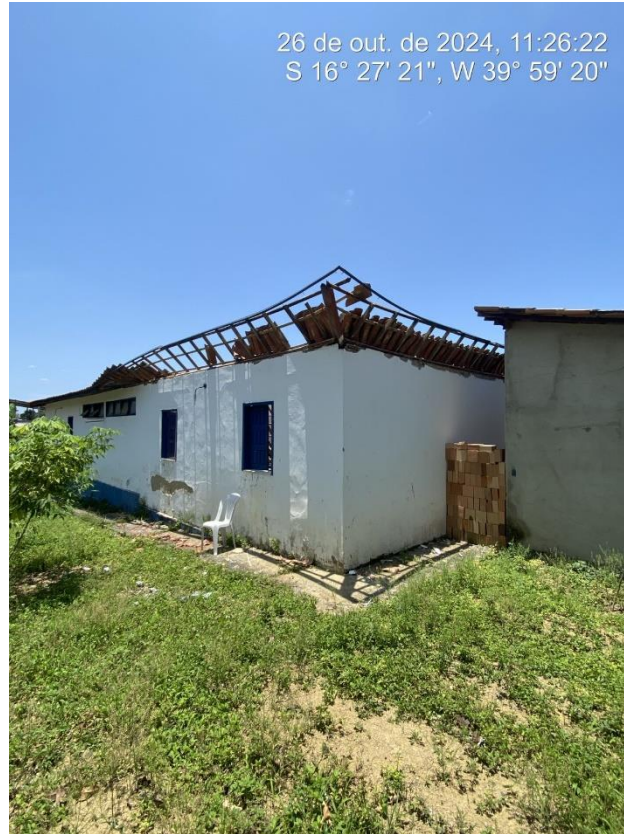
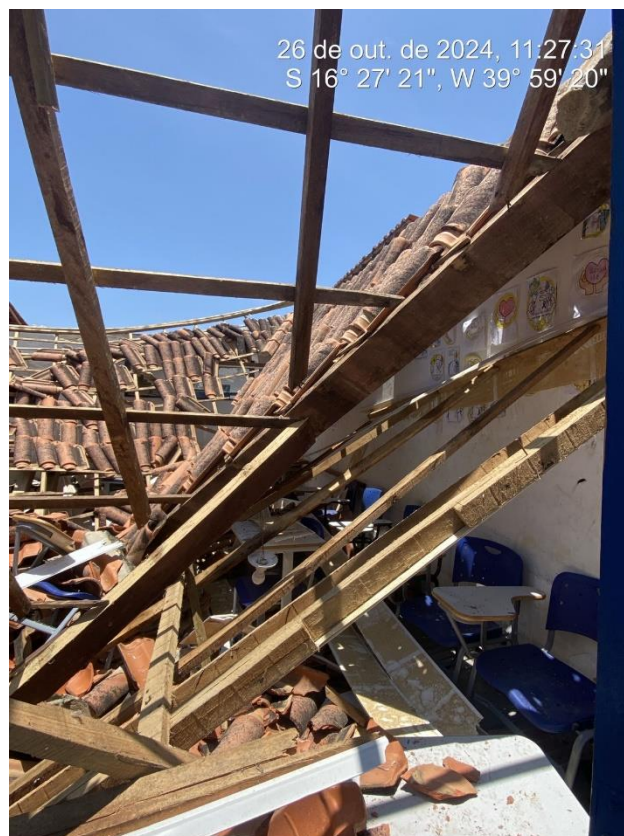
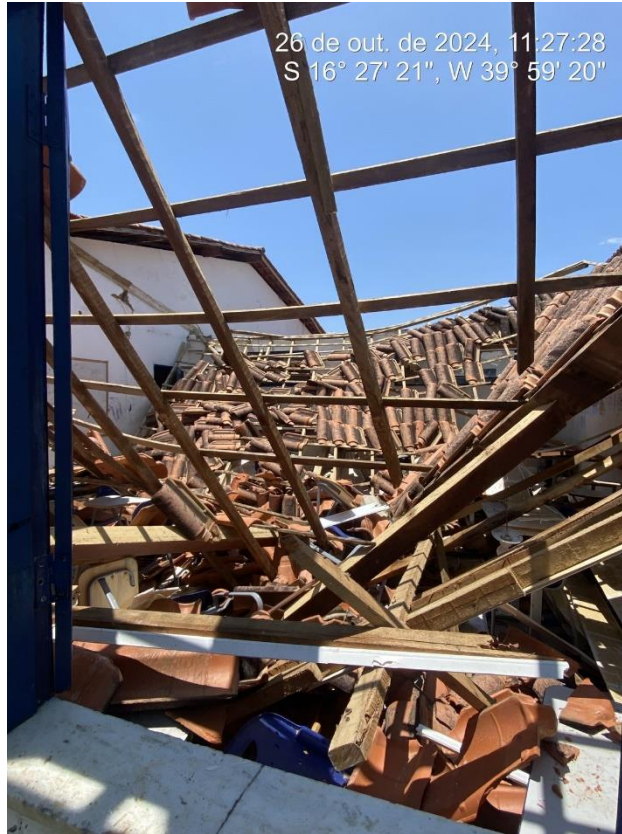
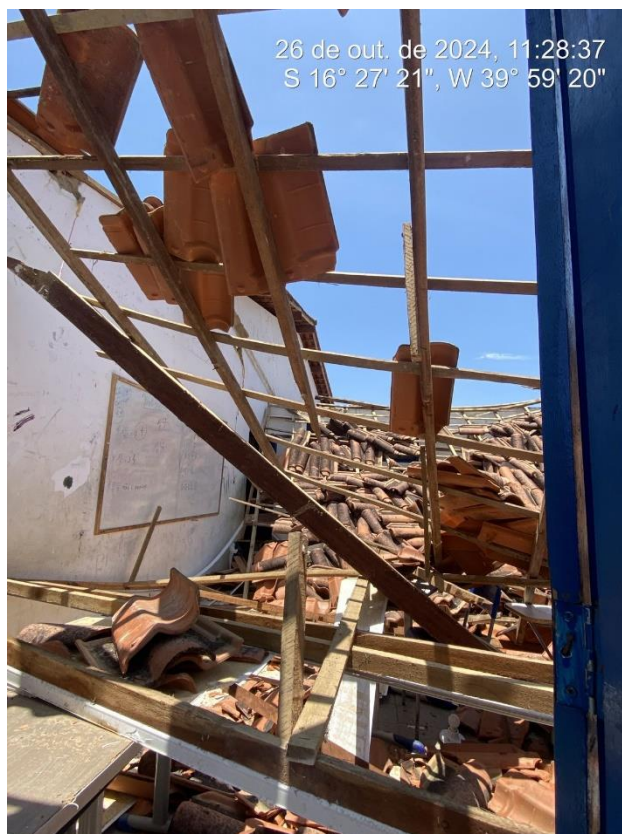
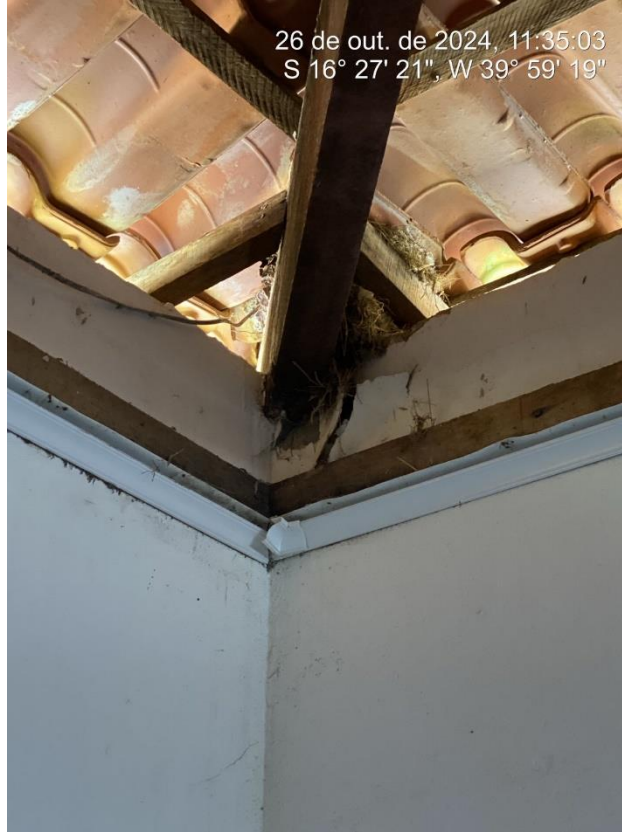
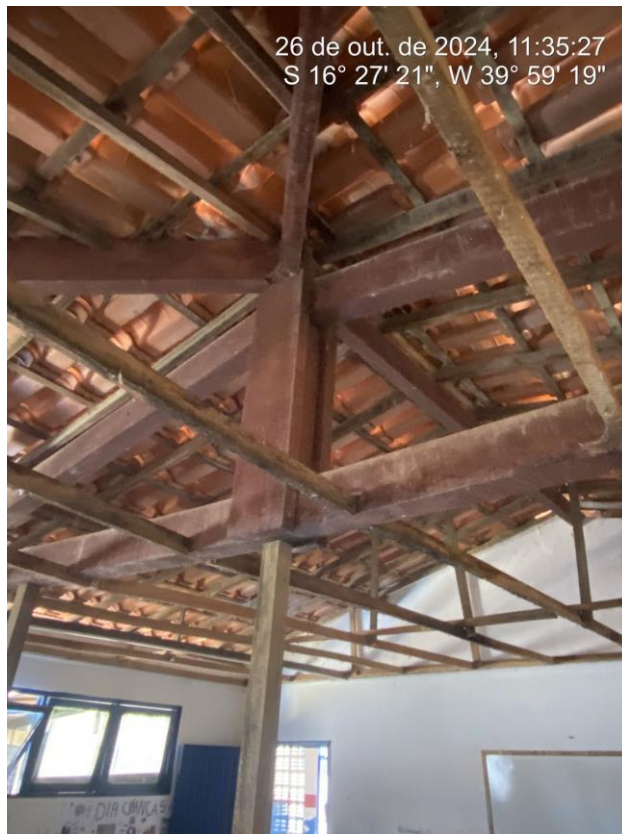
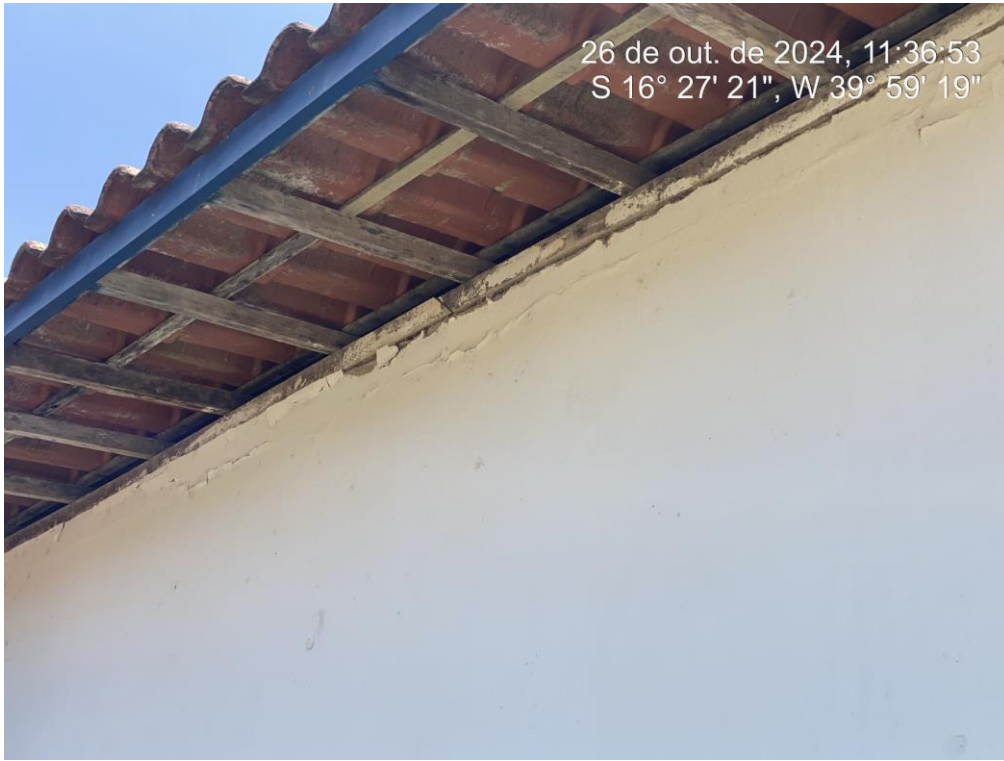
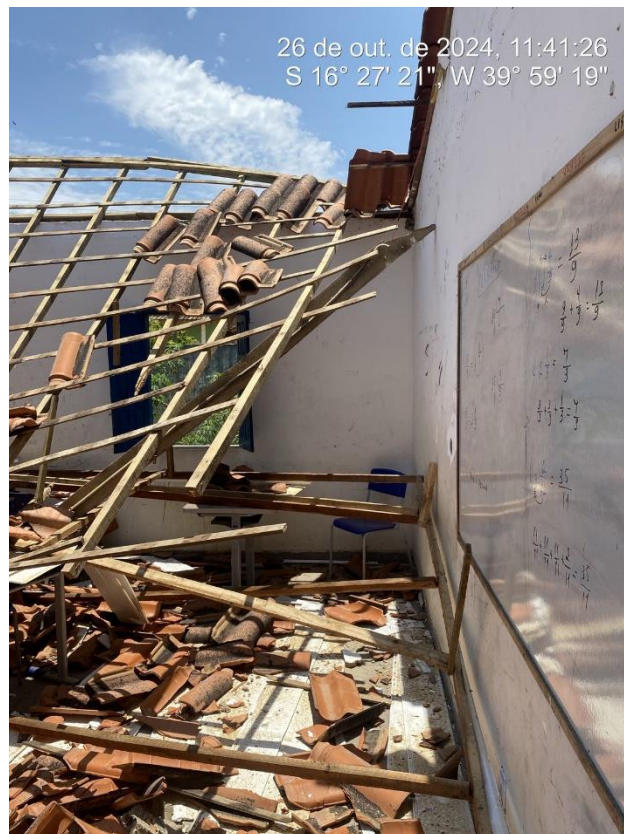
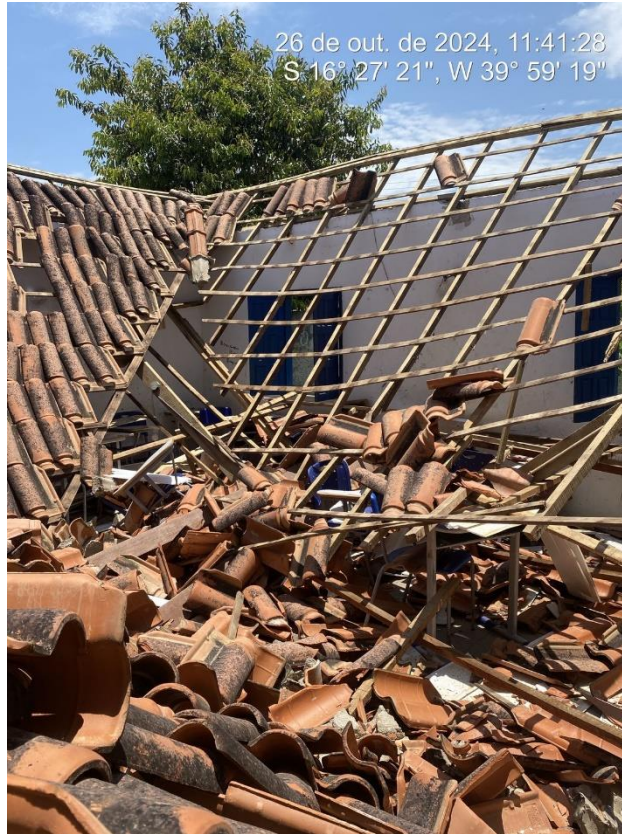
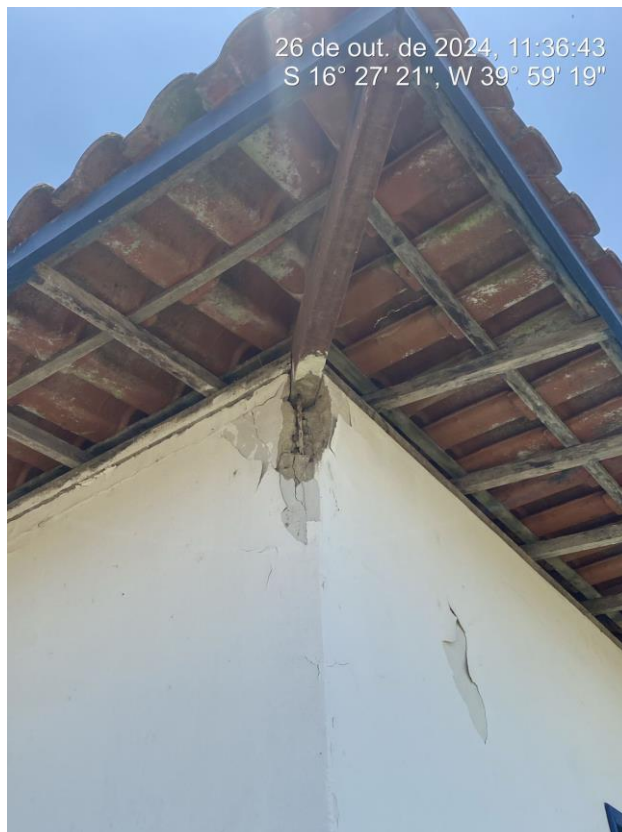
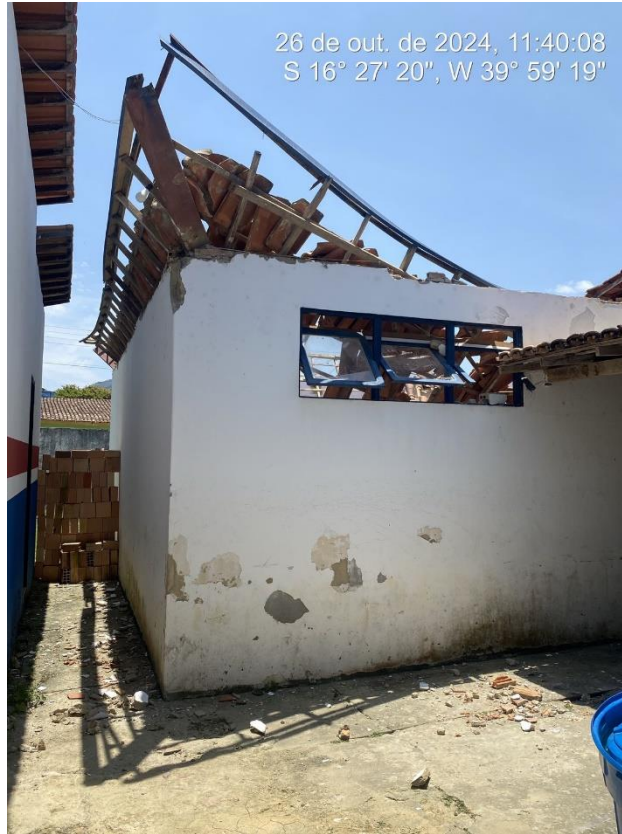
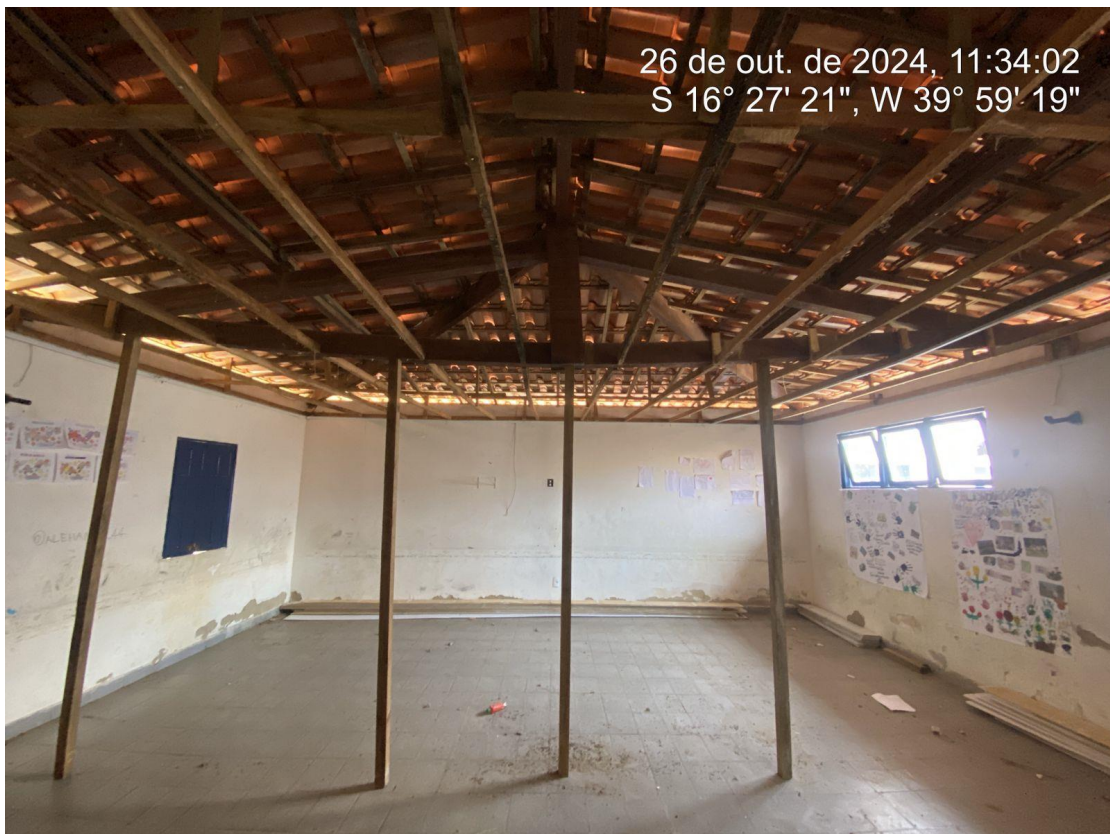
**Anexos**

Os itens “APOIO”, “DIAGONAL” e “CHAFUZ”, não foram executados no telhado da escola Jovina Pereira, o que pode comprometer a segurança e o desempenho da estrutura do telhado.

Foi relatado também por alguns moradores do local, que foi realizado uma troca das telhas do telhado, onde, anteriormente as telhas eram mais leves em relação as atuais telhas, e a estrutura do madeiramento não foi alterada, o que pode ter também, ocasionado um sobrepeso da cobertura sob a estrutura de madeira do telhado.

Foi constatado, que uma das salas de aula, também está com o sistema de cobertura comprometido. Além de vários pontos da estrutura estão com ripas e caibros danificados, agregado a falta de encaixe correto das telhas e a baixa inclinação da estrutura. Sendo assim, necessário a substituição/intervenção de toda a cobertura e estrutura das salas comprometidas, para a segurança dos usuários.

Diante das não conformidades da falta de desempenho do sistema vistoriado na estrutura do telhado, e frente às suas condições precárias de usabilidade e de obsolescência funcional, classifico a estrutura de uma maneira global, como de **GRAU DE RISCO CRITICO**, sendo necessário a intervenção imediata para sanar as irregularidades apontadas no laudo de inspeção.
